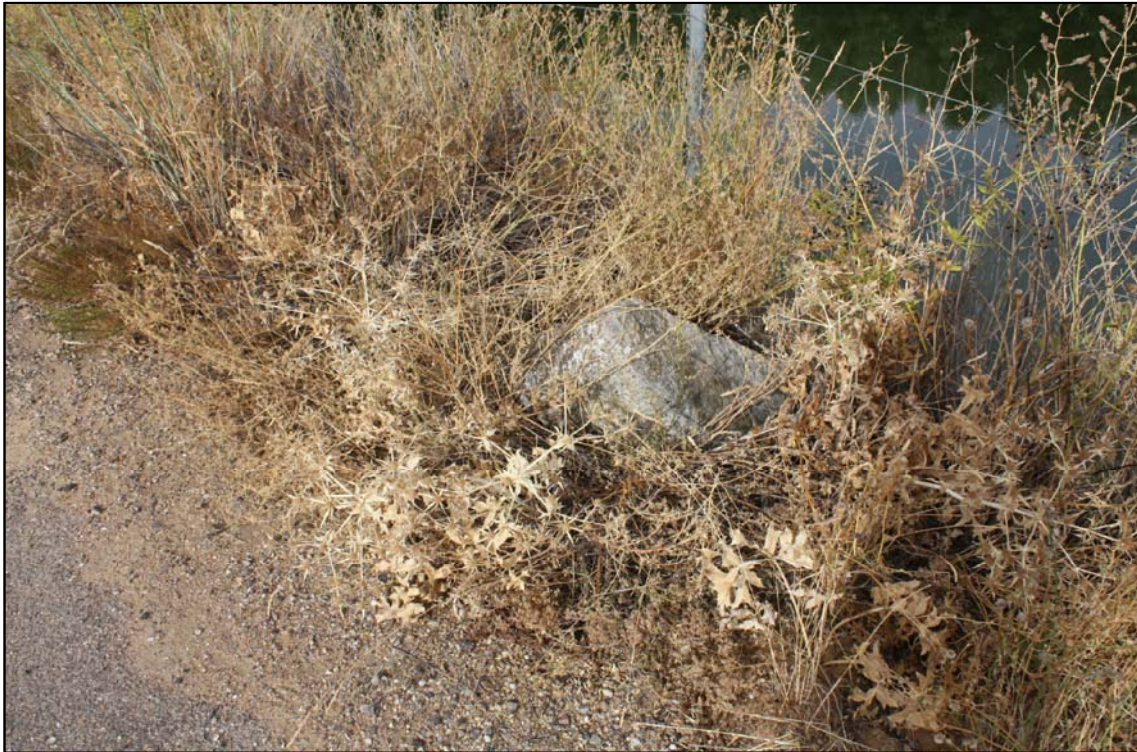
Foto Nº11: Detalle del estado de abandono de los pretiles en la mitad sur, donde han sido desmontados por actuaciones anteriores, siendo sustituidos por una protección indigna de postes y malla de alambre de simple torsión, medida provisional que se acabó convirtiendo en casi definitiva.

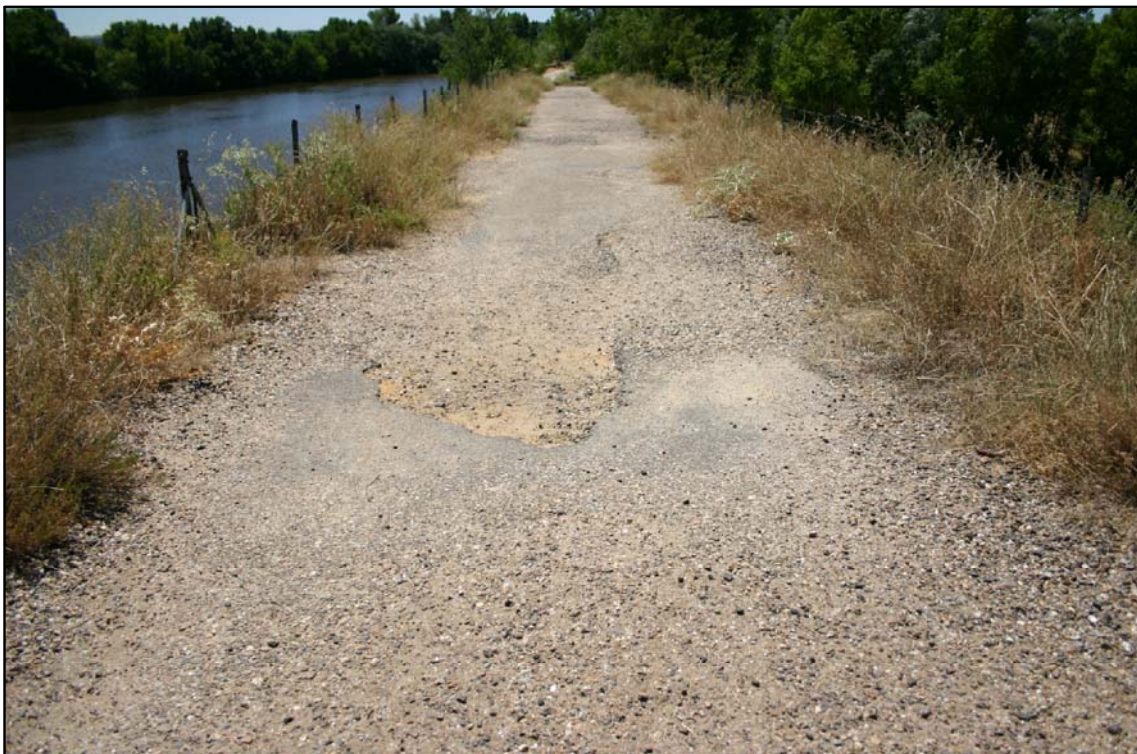
Foto Nº12: Vista del tablero del puente hacia el sur, en el tramo donde se han perdido los pretiles de fábrica.
