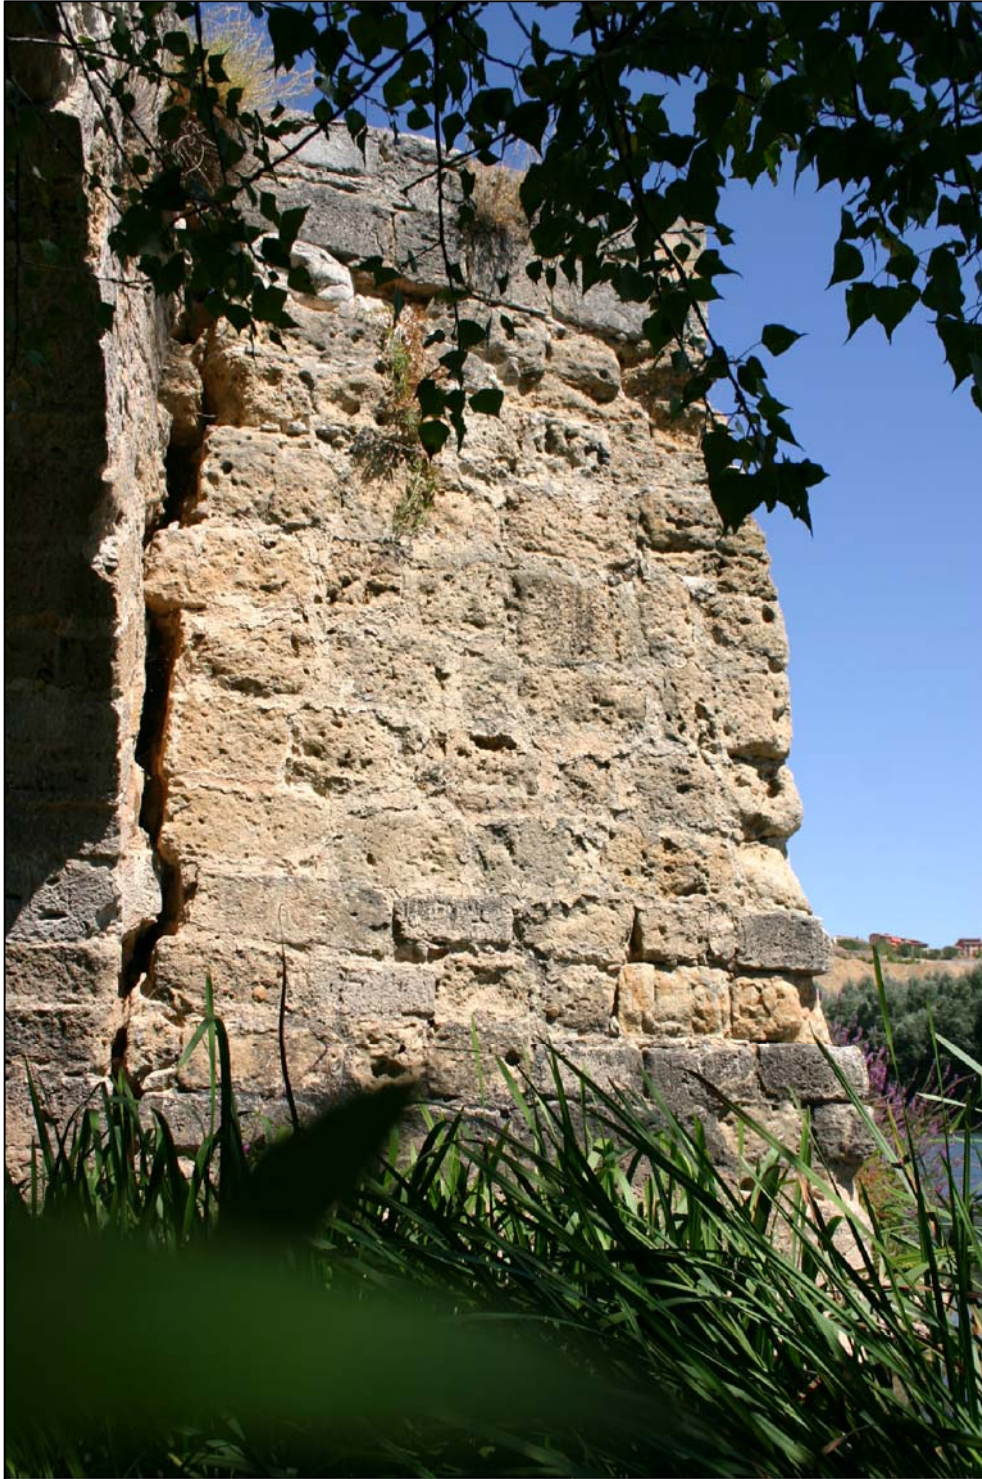
Foto N°23: Vista del saliente del muelle en el apoyo norte del primer arco del tramo de los Cinco Pilares, desde la parte baja del arco S. Se aprecia la separación del conjunto, por descalces en los cimientos producidos por el empuje del agua sobre el firme inferior.
