PROYECTO BASICO Y DE EJECUCION
RESTAURACION DEL PUENTE MAYOR DE TORO
FASE 1 Y FASE 2

PLANO: ESTADO REFORMADO
PLANO RESUMEN DE DAÑOS
Y ACTUACIONES PREVISTAS

FECHA: NOVIEMBRE_2015 Nº PLANO:
ESCALA: 1/500 ER_0

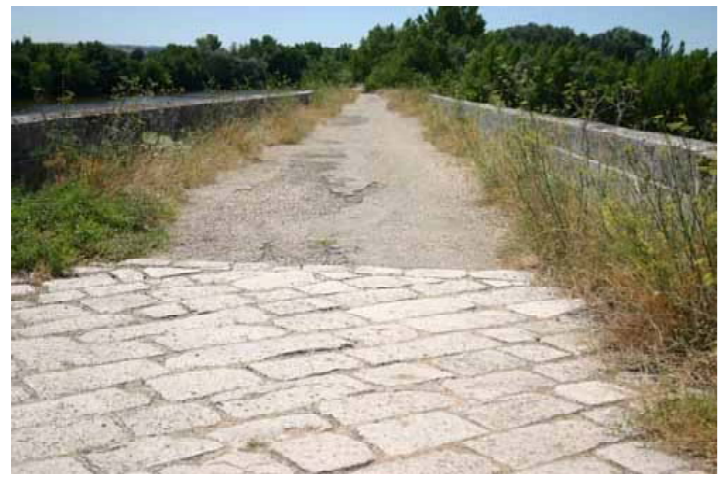
Zona enlosada del tablero del puente.

Único tramo de pavimento de losa de piedra existente actualmente en el tablero del puente.

El enlosado existente se levantará para ser recolocado en los límites norte y sur del nuevo pavimento según planos.

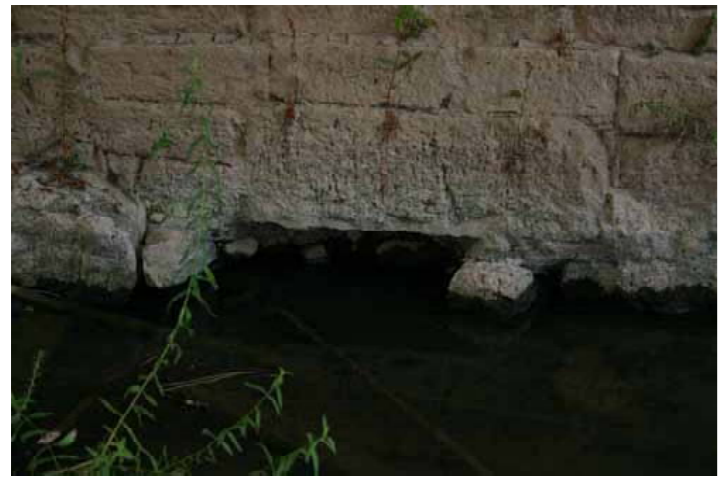
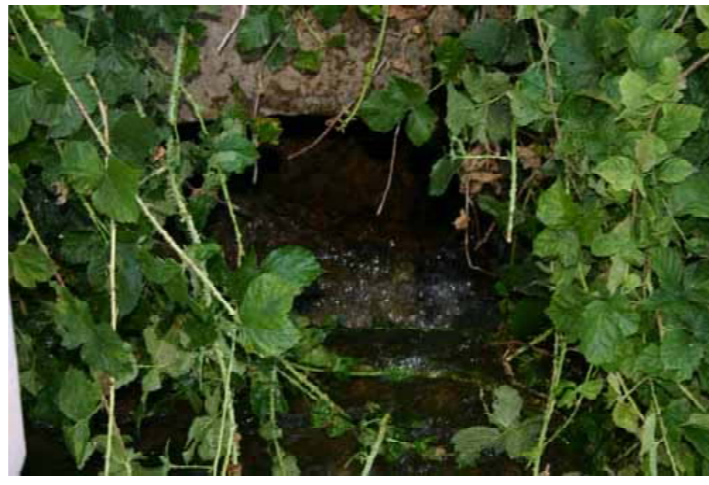
Entrada de agua en cepa entre arcos I-J.

Desaparición de material de relleno en el interior de la cepa de la pila entre los arcos I y J, debido al filtrado y entrada de agua por las juntas y oquedades existentes en la base de las fábricas de sillaría de dicha pila.

Inyecciones desde el tablero superior en la cepa y fuste de la pila, y en enjutas de los arcos adyacentes, para relleno de huecos lavados por la acción del agua en el interior. Lechadas de cemento en las cepas, a la altura de cimiento y losa de hormigón, y lechadas de cal hidráulica por encima de esta cota.

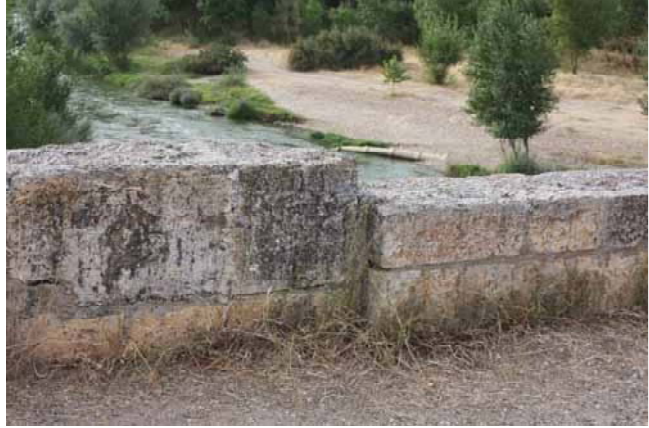
Ausencia de pavimento y pendientes para conducción de las aguas de lluvia al exterior del tablero. Gárgolas existentes fuera de uso y cegadas. En mitad norte, petos existentes con faltas de piezas y/o remates superiores. En mitad sur, ausencia de petos, con falta también de algunas piezas de canes. Casi todo el firme compuesto de capa de tierra, con formación de depresiones que favorecen la retención de aguas en charcos, con lentas filtraciones posteriores a los interiores de las fábricas, provocando lavados de materiales y juntas de morteros de las fábricas de las bóvedas, y arrastres de sales.

Estado de petos en mitad norte.

Ejecución de calzada sobre el tablero del puente en el tramo principal. Se rebajarán o aportarán rellenos inertes para conseguir la rasante necesaria, delimitando con lámina geotéxtil las capas existentes donde se mantengan. Por encima, solera de base de cal hidráulica, lámina impermeable transpirable, plancha minionda para ventilación intersticial, y solera de hormigón de color blanco con acabado de morrillo de canto, tamiz 40/80 en bandas anchas y 20/40 en canales laterales de desagüe. Cinta central de piedra de caliza. Barandilla metálica para completar las alturas exigidas por la normativa de uso. En la mitad sur, se recompondrán los petos desaparecidos con piedra caliza. En la mitad norte, se repararán y completarán los petos existentes.

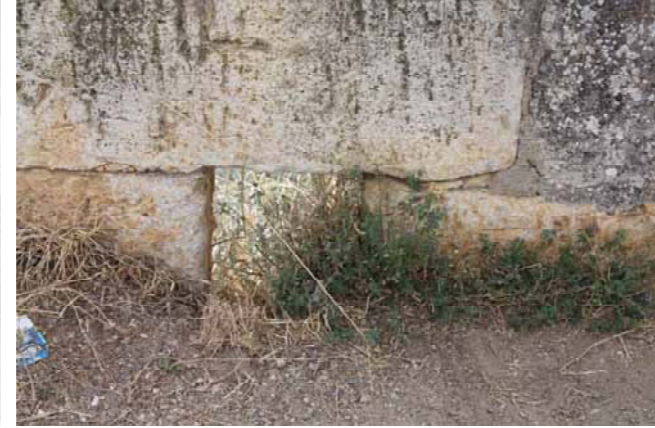
Salida de gárgola en mitad norte.

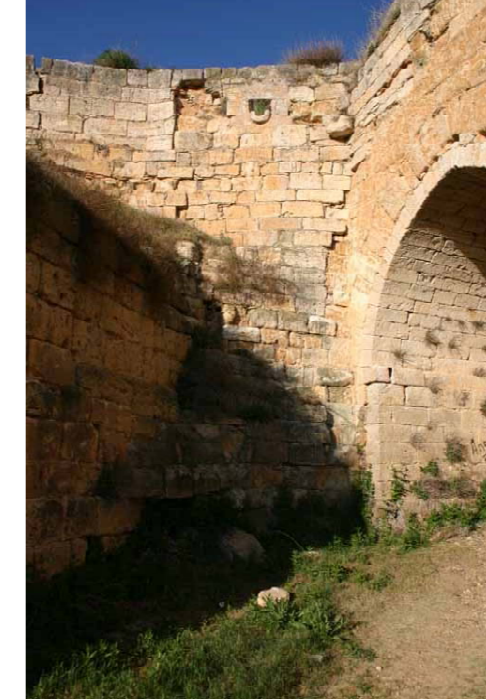
Desgaje de parte del muro de sillaría caliza en el que estriba un chapado de refuerzo consistente en doblar las paredes y rosca de la bóveda del primer arco A. Desaparición de material en la base. Pintadas vandálicas en pared.

Costado de arco A forrado con doble rosca de fábrica de sillaría.

Cosido, y refuerzo del forro de piedra caliza existente en el apoyo norte del arco A aguas abajo, con socalzo, inyecciones de lechadas de mortero de cal y rejuntados de morteros de cal. Limpieza de pintadas y graffiti's.

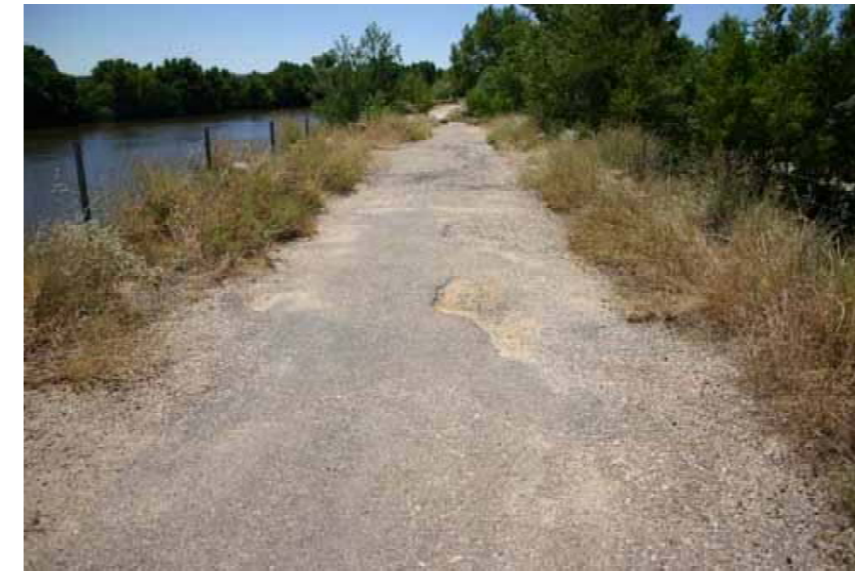
Estado de la calzada en la mitad sur del tramo principal.

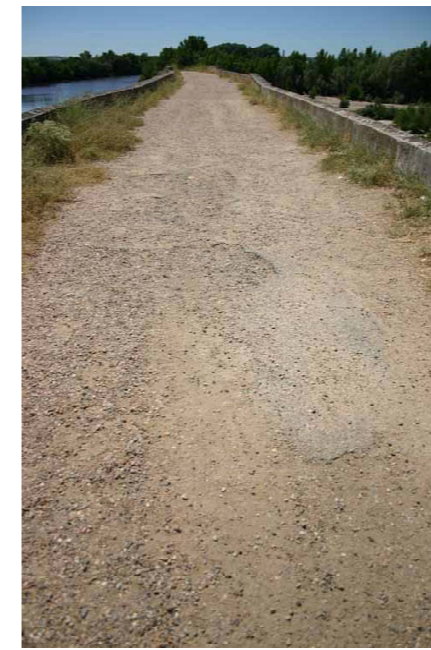
Estado del tablero del puente en mitad norte.

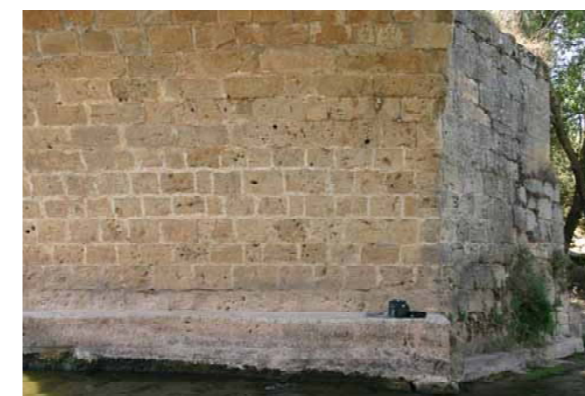
Posibles lavados de rellenos del interior de la pila entre los arcos P y R, debido al filtrado y entrada de agua por las juntas existentes en la base de las fábricas de sillaría de dicha pila.

Cepa de pila entre arcos P y R desde el norte.

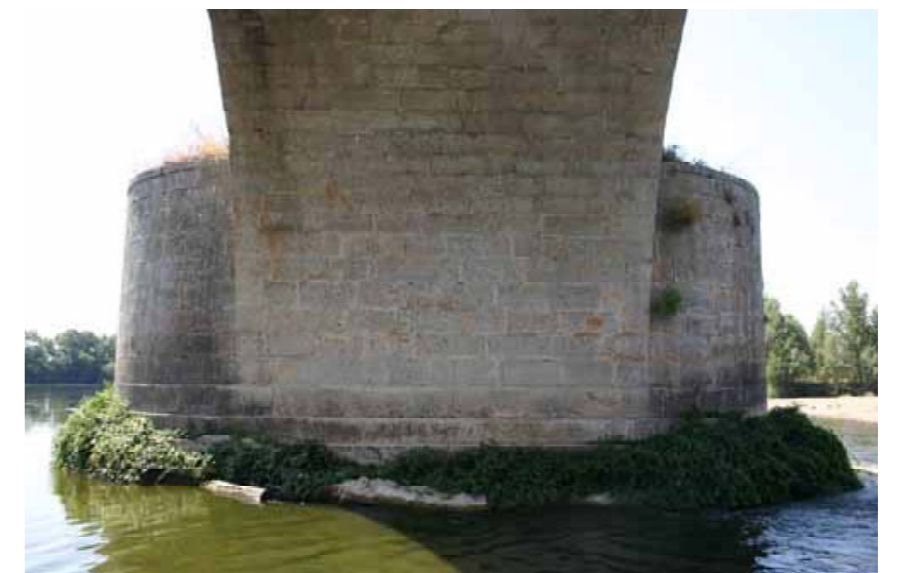
Cepa de pila entre arcos I-J desde el norte.

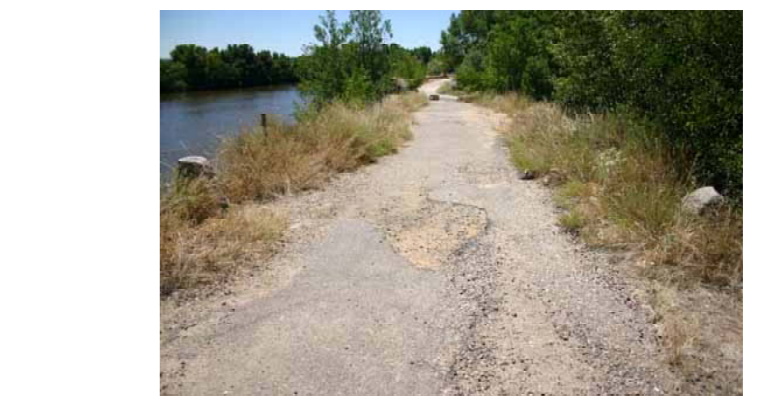
Tablero en zona sur sin petos, con los cantones entre la maleza.

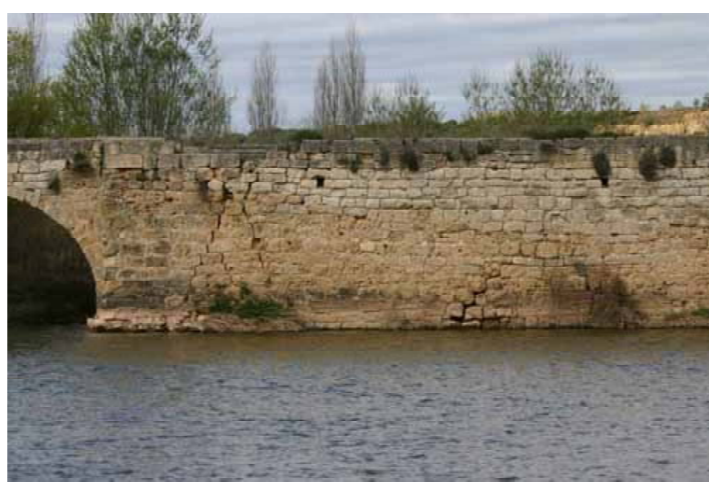
Desgaje de parte del muro de sillaría caliza del muelle contra la corriente aguas arriba, por efecto del descalce producido por empuje del agua, que ataca este dique de forma tangencial. Posibles descalces en su base, a juzgar por las grietas abiertas en el paño.

Muro del muelle entre arco S y arco R.

Consolidación, cosidos, rejuntados y socalzo de el lienzo de muro del muelle aguas arriba entre el tramo principal y los Cinco Pilares, con ejecución de ataguía para acceso a la base y cara del muro. Lechadas de cemento en cimentaciones, y rejuntados de morteros de cal en grietas. Lechadas de cal hidráulica en relleno interior de grietas.

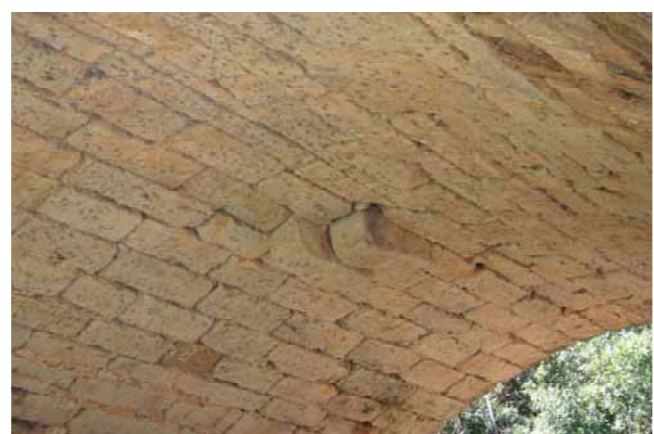
Dovelas desplazadas en bóveda de arco W.

Repaso de aparejos de las dovelas de la bóveda de arco, con rejuntados de las juntas descarnadas para garantizar la transmisión de esfuerzos. Recolocación de dovelas desplazadas. Ejecución eventual de ataguía de acceso y trabajo.

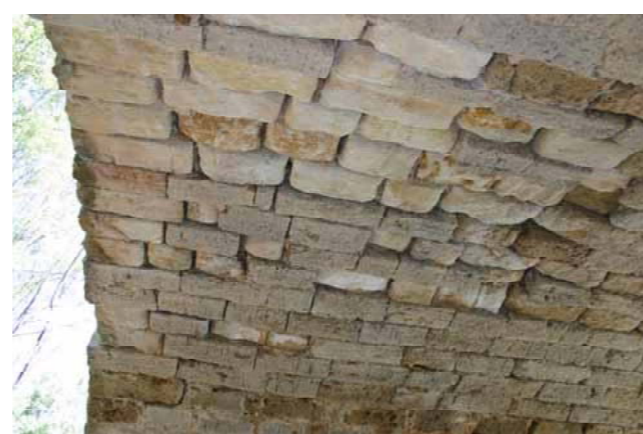
Pérdidas muy acusadas de material de mortero en juntas entra dovelas de piedra de la bóveda del arco S, debidas a lavados de las mismas por filtraciones de agua.

Pérdidas muy acusadas de material de mortero en juntas entra dovelas de piedra de la bóveda del arco S, debidas a lavados de las mismas por filtraciones de agua. Descuelgue de dovelas de la bóveda por desplazamiento al desaparecer material de dichas juntas.

Lavado de juntas en bóveda de arco S.

Repaso de aparejos de las dovelas de la bóveda de arco, con rejuntados de las juntas descarnadas para garantizar la transmisión de esfuerzos. Recolocación de dovelas desplazadas. Ejecución eventual de ataguía de acceso y trabajo.

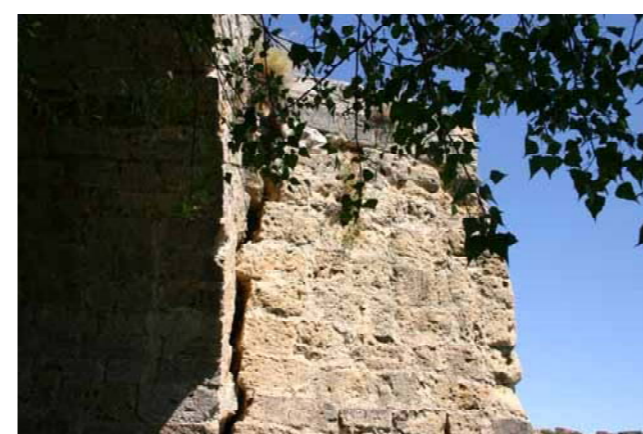
Grieta entre arco S y muro del muelle.
