El encargo realizado por el Excmo. Ayuntamiento de Toro se trata de la "Restauración del Puente Mayor de Toro, Fase 1 y Fase 2", en base a la concesión de ayuda del Ministerio de Fomento mediante resolución provisional de ayudas para las actuaciones de conservación o enriquecimiento del Patrimonio Histórico Español, convocatoria 1,5 % cultural del Ministerio de Fomento.

El presente encargo tiene por objeto dar comienzo a las intervenciones, siendo el punto de partida para las obras de Restauración del Puente Mayor de Toro, Fase 1 y Fase 2.

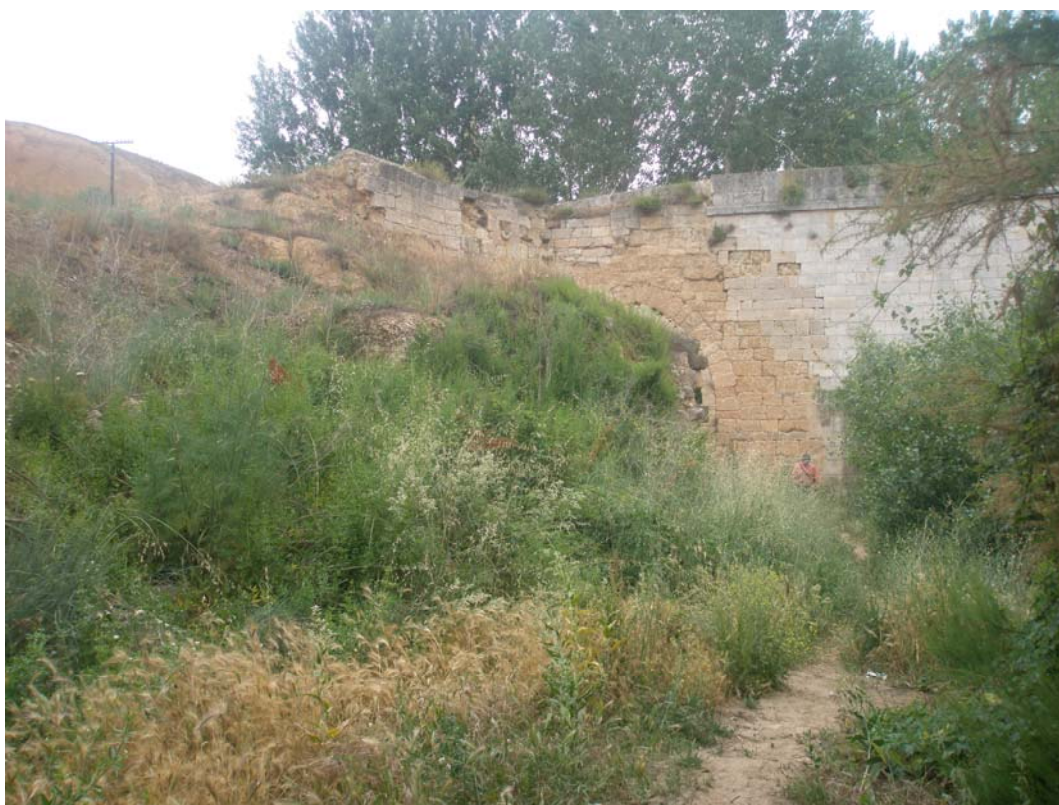
La rampa de acceso desde el lado norte, aguas arriba, se encuentra en tierra, bacheada, limitada en su costado norte por un talud salvaje que estriba el trazado de la vía férrea. En el costado aguas abajo, también la rampa es de tierra, lo que permite que las aguas llovidas filtren al terreno, si bien parte de ellas llegarán en su camino a afectar los estribos del arco A o muros de acompañamiento del puente en este arranque.

Los petos de esta parte presentan colonización de líquenes, musgos y plantas superiores. Hay pérdidas de rejuntados, y algunas piezas de los lomos o remates superiores han desaparecido. En el borde de estos petos aguas abajo, los últimos sillares se encuentran en un precario equilibrio, habiendo perdido trabazón con el resto del peto, y el propio muro de acompañamiento presenta desplomes, por empujes de los rellenos superiores.

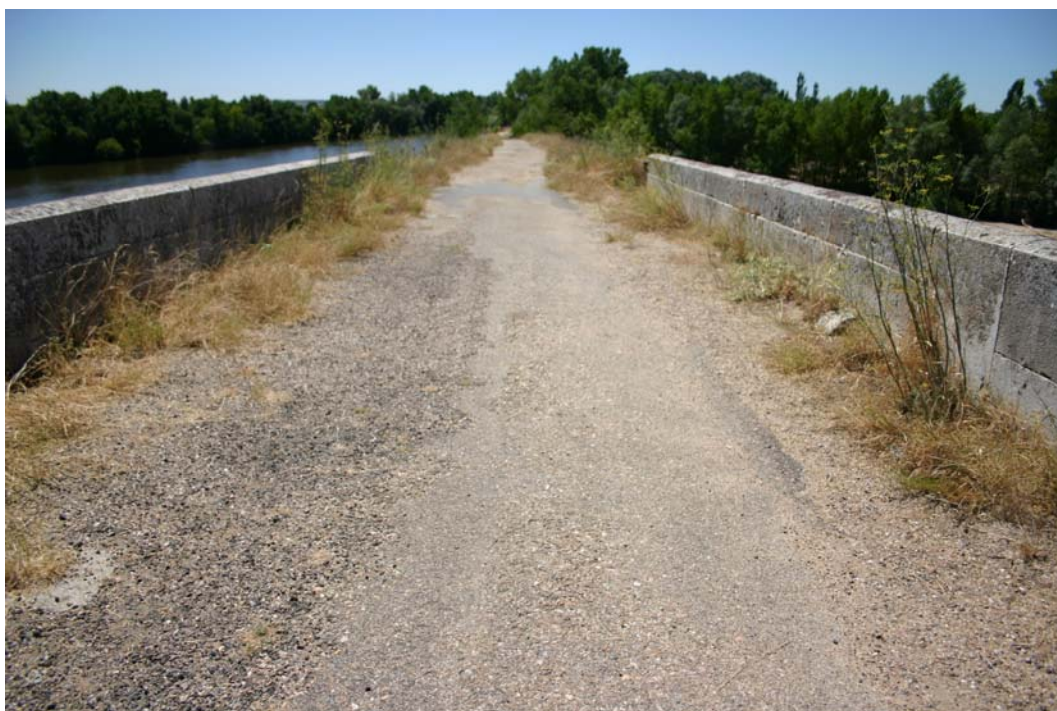
Avanzando sobre el tablero, el firme de la mayoría del puente se encuentra en tierra, o con capa de aglomerado asfáltico, salvo un pequeño tramo central que presenta un enlosado en piedra. Todo el recorrido del tramo principal se encuentra muy bacheado, y en estos cuencos el agua se embalsa con las lluvias, filtrando luego lentamente a los rellenos interiores de la estructura. Por otra parte, los sistemas de drenaje del tablero se encuentran inutilizados, no hay pendientes hacia los aliviaderos, y estos a su vez se encuentran obstruidos, y con sus canales de salida por debajo de las rasantes de las últimas intervenciones, lo que facilita su rápido atasco por rellenos e invasión de plantas.

Este es otro de los elementos muy presentes en todo el recorrido del tablero: las plantas herbáceas invaden el arranque de los petos en todo el recorrido.

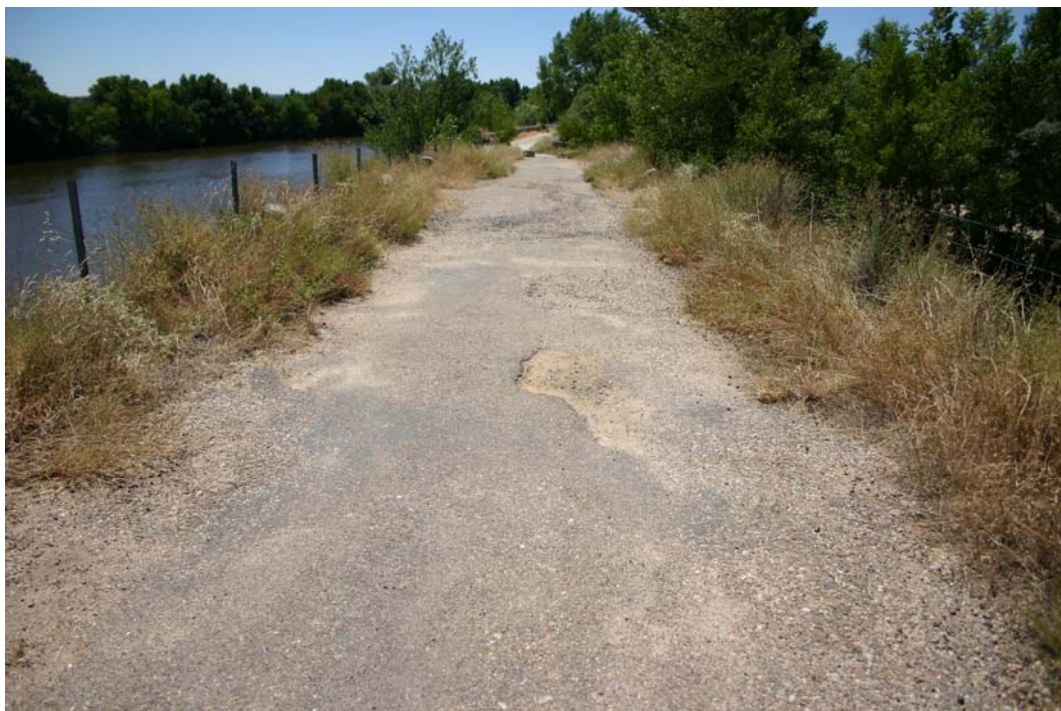
Los tajamares que vamos dejando atrás presentan, a pesar de haber sido consolidados en las últimas obras efectuadas en sus estructuras, intensas colonizaciones de organismos vegetales de todo tipo, líquenes, musgos o planta superiores, con los consiguientes daños que comienzan en su asentamiento.

Otros elementos que se encuentran también abandonados a su suerte, son los cantones que a distancias más o menos regulares protegían los petos de las ruedas de los carros, de los cuales la mayoría que permanecen en sus sitios han quedado sumergidos en una parte importante de su altura por los aumentos de rasantes de las últimas obras, y otros, con peor suerte, se encuentran fuera de sus posiciones, abandonados y desplomados o recostados en el tablero.

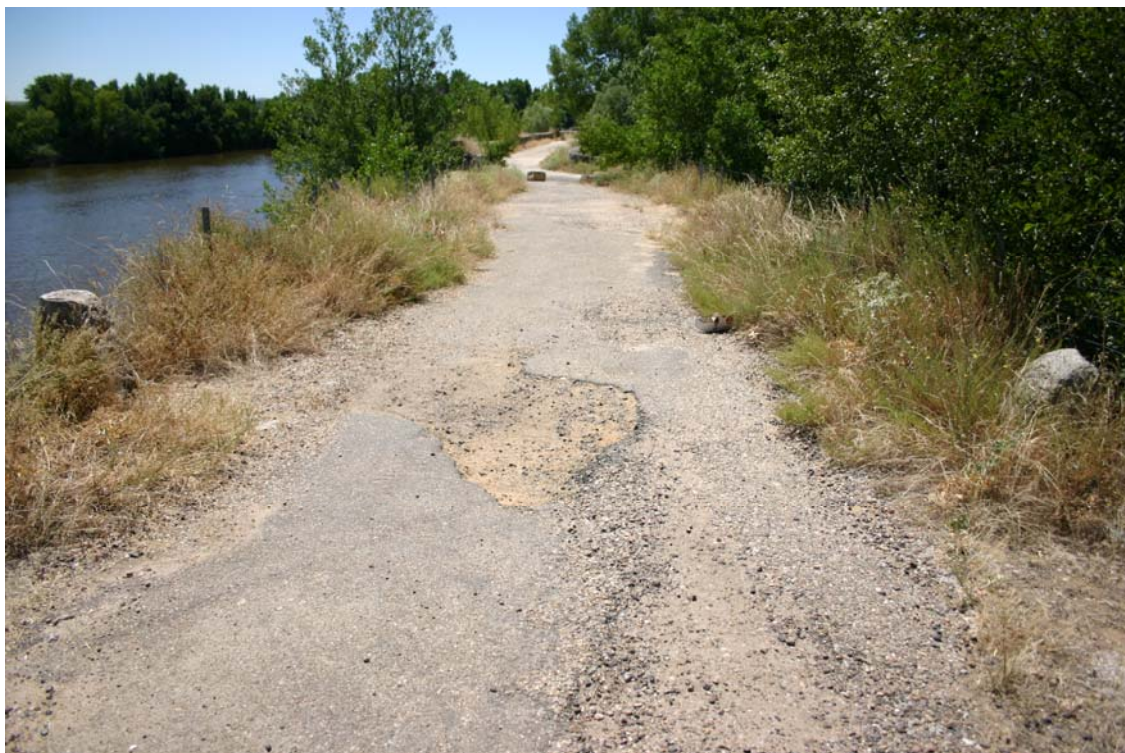
A la desembocadura del tablero en su conexión con la que hemos llamado Isla, los petos presentan pérdidas de piezas o de sus llaveados, con abundante vegetación en arranques de los petos, de nuevo la capa de aglomerado completamente impropia en una construcción histórica. Otro elemento distorsionante es el guardarraíl de acero galvanizado situado para proteger la coronación del muro de este tramo intermedio en su cara aguas arriba.

En este punto, presenta un importante daño estructural el muro, que se encuentra desgajado en su conexión con el arranque del tramo de los Cinco Pilares, con aberturas o grietas de gran tamaño que recorren su fábrica desde la parte superior hasta su base.

- **Refuerzo y estabilización del muro del muelle entre el tramo principal y el de los Cinco Pilares**, con cosidos en las zonas de grietas abiertas en el paño, inyecciones de lechadas de cemento en la base, para refuerzo de la cimentación, y de lechadas de cementos en las grietas existentes, con reposición de morteros de cal en todo el paño afectado.

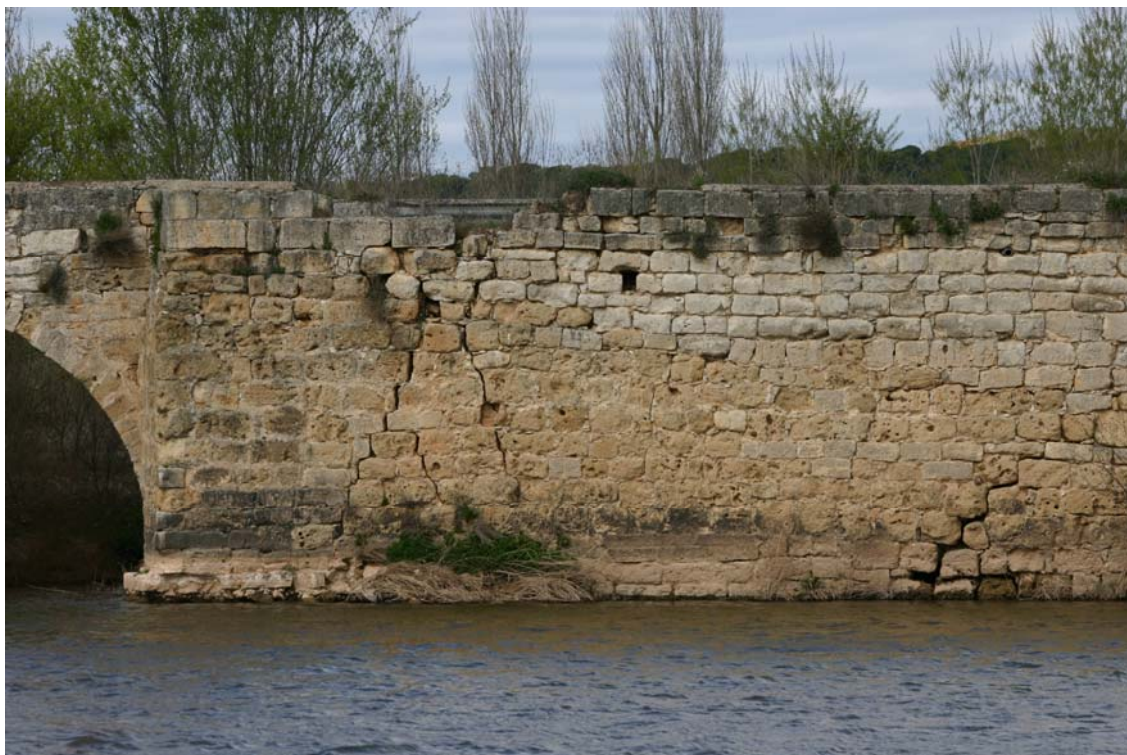
Piezas sueltas, sillares perdidos en los petos, invasión de plantas superiores o especies arbóreas... Tiznes de hogueras en la piedra, vertido de basuras. También los coches maniobran por esta plataforma y aparcan en ella si ningún control.

La rampa de bajada o acceso a la isla conserva un pavimento de canto y encintados de piedra antiguos, que no reciben ninguna protección, son castigados por la circulación de vehículos permitida sobre ellos, y van desapareciendo irremediabilmente. El peto de bajada contra el tramo de los Cinco Pilares, presenta tramos en hormigón.

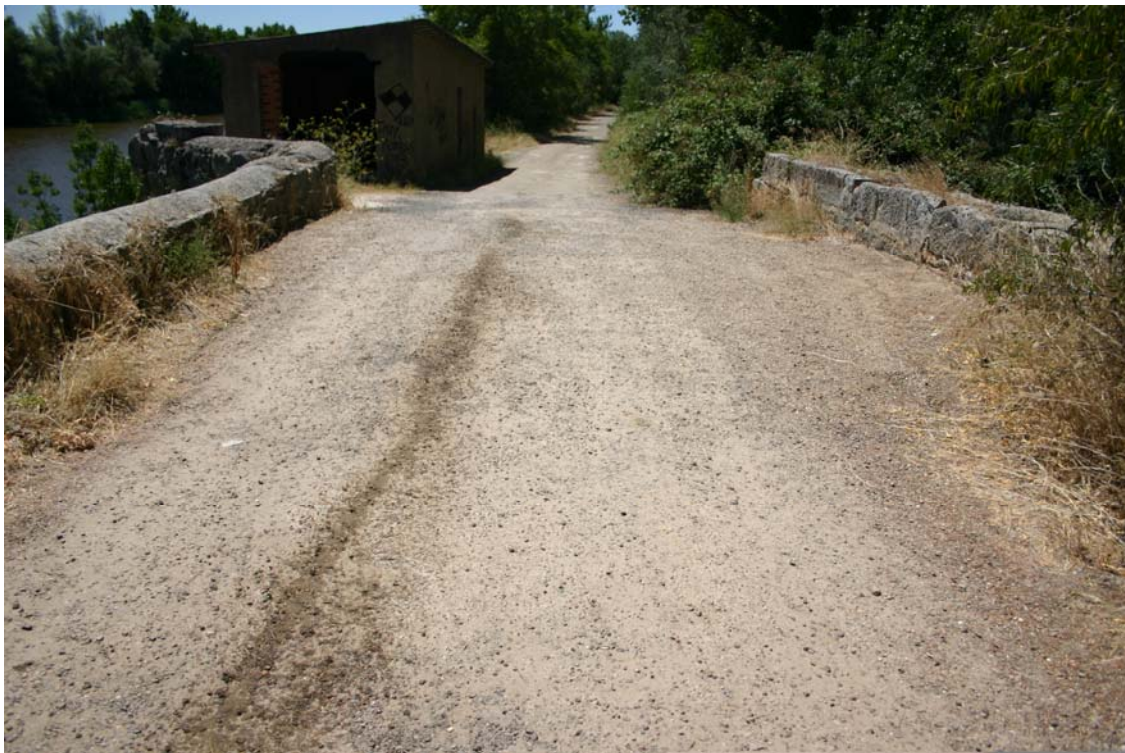
Finalmente, la conexión con la Bardada, presidida por una construcción inexplicable, asentada sobre los pavimentos históricos vistos y parte sobre – de nuevo – aglomerado asfáltico, que cubre los morrillos... En esta parte, la vegetación domina por completo los márgenes.

Descuelgue de piezas del dovelaje de la primera bóveda, con ausencia de material de relleno de juntas, daño muy apreciable en todo este tramo de los Cinco Pilares. En las caras de las fábricas, restos biológicos, pátinas de distintos tipos, (suciedades y biogénicas), oxidaciones, ennegrecimientos, etc.

- **Reparaciones puntuales urgentes en las bóvedas de los arcos S y W del tramo de los Cinco Pilares**, consistentes en aplicación de rejuntados entre las dovelas de sus superficies afectadas especialmente por lavados, y recolocación de dovelas removidas, considerando que éstos son los puntos de mayor urgencia y más dañados. Dado que en el tablero superior, de acuerdo con las catas arqueológicas realizadas, se adivina la existencia de una losa de hormigón armado, se puede admitir cierta estabilización del reparto de cargas, por lo que se entiende lo previsto como respuesta a los daños más urgentes que permitan prolongar la vida de esta parte del puente hasta poder acometer una actuación global sobre el mismo, cosa necesaria en cualquier caso. Hasta entonces, se considera necesario impedir el tráfico rodado en este tramo, para evitar cargas y esfuerzos poco recomendables.

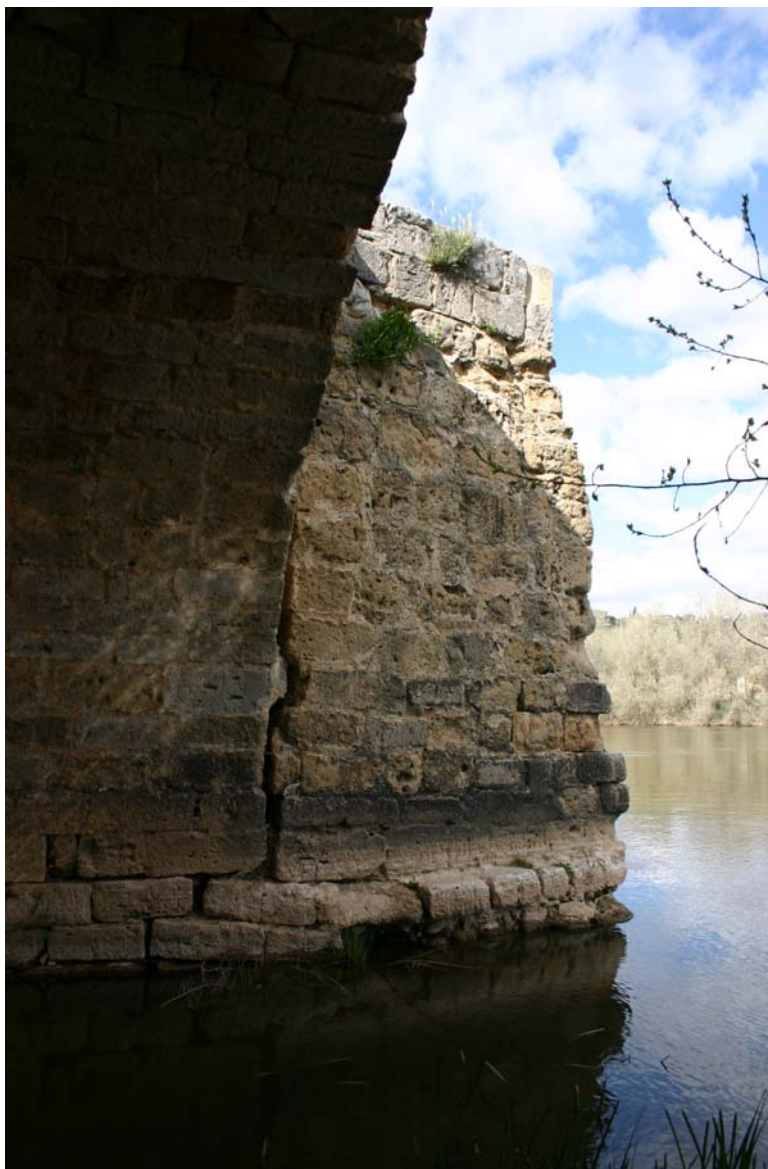
El muro de acompañamiento que conecta el tramo intermedio con el arranque norte de los Cinco Pilares, se observa desde abajo en toda su base, dejando a las claras los problemas de asentamientos que presenta, debidos a socavaciones producidas por el fuerte golpe de agua que recibe aquí de forma tangencial, sobre todo en época de crecidas. Es un tema urgente.

Pasando al tramo principal del puente, se aprecia cómo las partes de los bajos que son accesibles al hombre fácilmente, se encuentran degradadas por la acción de éste: pintadas, basuras, hogueras,....

Junto a esto, de nuevo invasiones de especies vegetales superiores y líquenes y musgos, penetrando con sus raíces los paramentos y bases y provocando un progresivo desgaste en ellos.

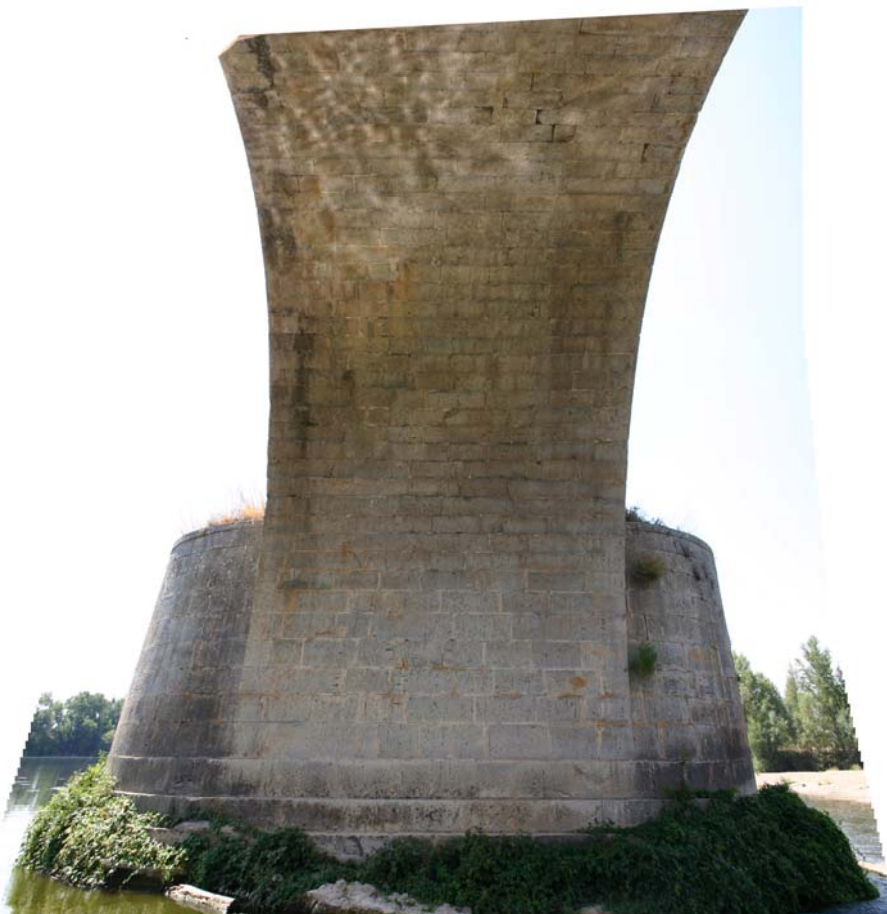
Filtraciones de aguas a través de algún apoyo (pila P-R), de forma que el agua atraviesa sus bases entrando aguas arriba y saliendo de nuevo aguas abajo, lo que sin duda está produciendo desgastes importantísimos y lavados de los rellenos en los interiores. Este mismo daño se produce con especial gravedad en la pila I-J, donde el agua entra a raudales al interior de su base.

Otro aspecto a considerar es la rotura en su frente aguas debajo del remate añadido a la losa de hormigón que abraza la base de todo el tramo principal. Este refuerzo se añadió por los descálces que se producían en el frente recto de la losa, debido a los remolinos o dinámica fluvial, sin embargo, esta misma causa acabó por romper en algunos puntos dicho refuerzo realizado en pico de flauta.

El tramo principal, si bien se encuentra en un mejor estado de conservación, en general, que el tramo de los Cinco Pilares, al haber sido objeto de actuaciones de consolidación más recientes, presenta en algunas partes fuertes invasiones de elementos vegetales como en las bases de tajamares, o en sus tapas superiores.

- **Previsión de inyecciones de lechadas de cementos y cal hidráulica en cepas e interiores de pilas y enjutas, con los mismos criterios que los expuestos más arriba para las pilas I-J y P-R.** Se decidirán las pilas a tratar durante la realización de las obras, en función del estado del puente en dicho momento, y de una inspección a realizar por parte de la Dirección Técnica, habida cuenta de que no se detectaron hasta el momento otros puntos bien identificados con problemas como los descritos para las pilas antes citadas I-J y P-R. De no adivinarse con claridad daños semejantes en otras pilas, se decidirá el refuerzo en función de los análisis estructurales realizados en el Plan Director y a los cuales nos remitimos.

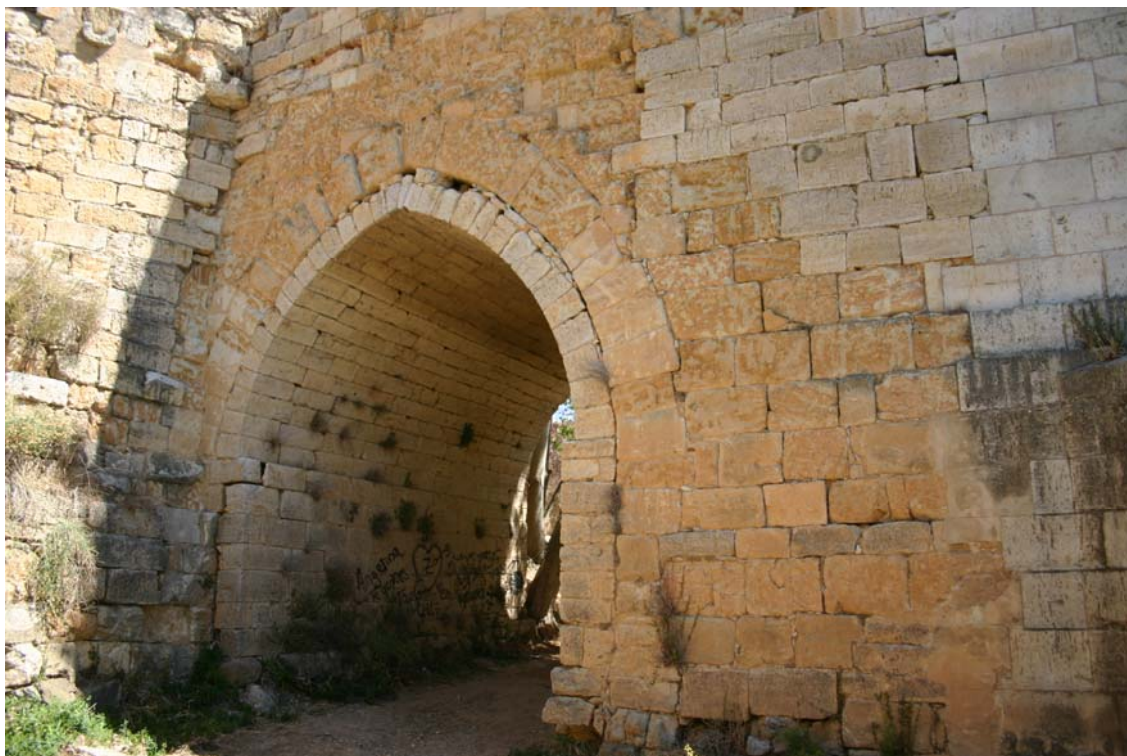
Ya en la orilla norte, otro daño puntual a tener en cuenta es el producido en el estribo norte del arco A, en el que la hoja de la rosca de refuerzo presenta una rotura y separación de la base. Toda esta zona, accesible, presenta, como ya dijimos, los ataques propios del vandalismo.

- **Fallo del estribo norte de la rosca de refuerzo en el arco A;** la hoja sobre la que estriba dicha rosca se encuentra separada del resto de estribo original al que refuerza. Toda la grieta que se ha abierto permite una fácil entrada de aguas a la junta entre ambas fábricas (refuerzo y original), lo que va agravando este problema.

- **Reparación del agrietamiento del chapado de piedra del arco A**, para evitar descalces o desplomes en una parte del puente accesible al tránsito peatonal gran parte del año. En este punto, se realizarán cosidos, inyecciones de cal para rellenar el espacio interior, nuevos rejuntados eliminando los morteros existentes inapropiados (cementos, etc), y recalces en la base. Se expone todo ello en plano específico.

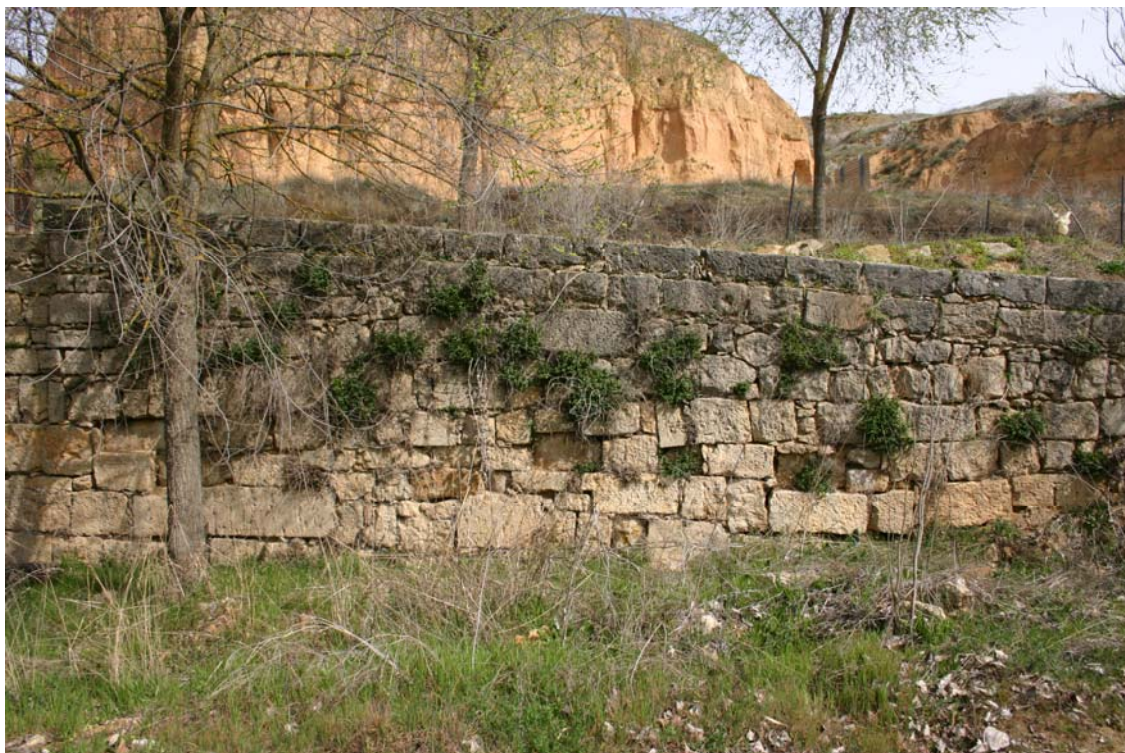
El muro de acompañamiento también se encuentra afectado por distintos daños en las caras de sus fábricas similares a los ya descritos; a mayores, su costado se encuentra expuesto, de forma que los rellenos que conforman su parte interior se encuentran a la vista, invadidos por vegetación y sufriendo desgastes debidos a los agentes atmosféricos o vandalismo. Las partes superiores de estas fábricas también se encuentran muy deterioradas, con invasión de tierras y maleza, desplomes y sillares desplazados.

Al otro lado del embarque norte, todo el muro de acompañamiento de la rampa que conecta el tablero del puente con el espacio de aparcamiento, merendero y chiringuitos también presenta pérdida de algunas piezas de coronación, y en su cara, sillares con desgastes, pérdidas de secciones y de juntas, con pátinas biogénicas y de oxidación, suciedades, colonización de líquenes, musgos y plantas superiores enraizadas, y en su base, arraigamiento de vegetación. Tras de la hoja de fachada, se advierten sillares anteriores de areniscas muy desgastadas sobre las que se produjo el refuerzo de esta hoja exterior.
